Diduga Besi Tulangan Balok Lintel Rehabilitasi SDN Cipayung 02 Tidak Sesuai RAB

Jurnalists - BOGOR.MATAPUBLIK.CO.ID

Oct 13, 2022 - 17:25

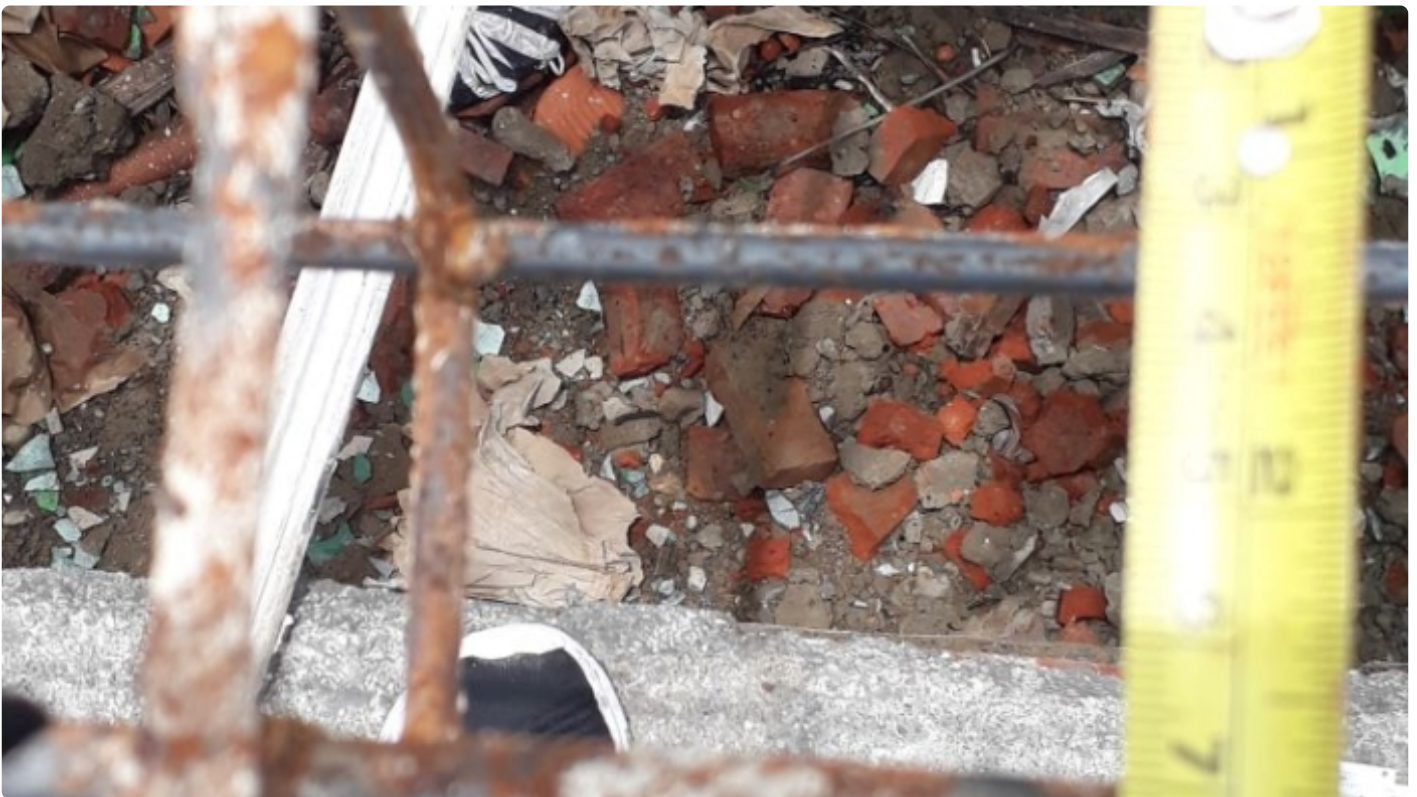
KAB.BOGOR,- Penyedia jasa pada proyek rehabilitasi ruang kelas SDN Cipayung 02 Kec. Cibinong diduga ada indikasi melakukan kecurangan dalam menggunakan material, khusus besi tulangan. Dari hasil liputan investigasi media di lokasi, hari Minggu (9/10), didapati besi tulangan pada balok lintel tidak sesuai dengan petunjuk gambar perencanaan.

Hasil ukur yang dilakukan media, besi tulangan polos pada balok lintel yang terpasang hanya 8mm (banci_red). Sementara pada petunjuk gambar perencanaan tercantum harus menggunakan besi 10mm. Untuk besi begel/cincin pada sengkang juga terlihat sudah berkarat.

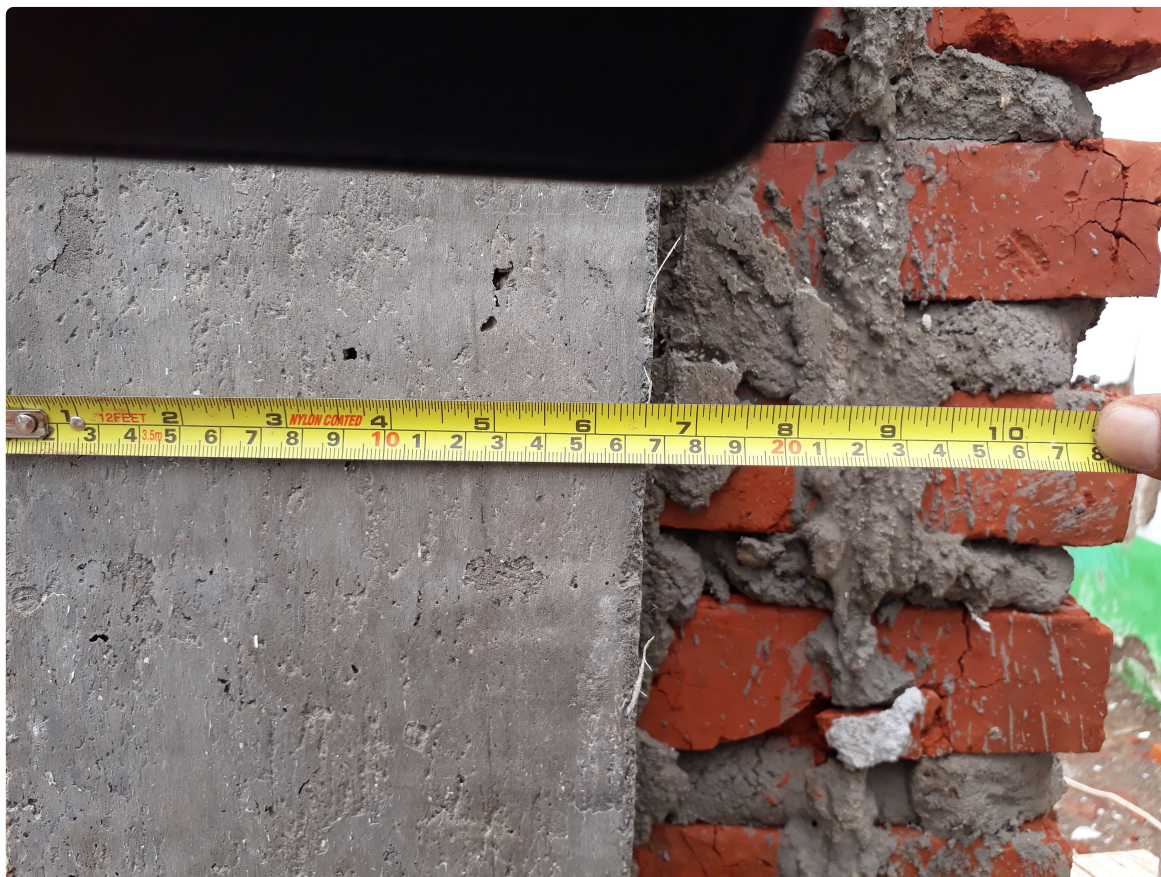
Selain masalah ukuran besi tulangan, dari volume beton pada kolom juga diketahui tidak sesuai gambar. Untuk volume/lebar kolom yang sudah berdiri

dengan ukuran di gambar perencanaan terlihat berbeda. Pada gambar ukuran kolom (K1) tercantum 20cm X 20cm, namun yang berdiri 16,5cm X 16cm.
